Lac Carré

Situation

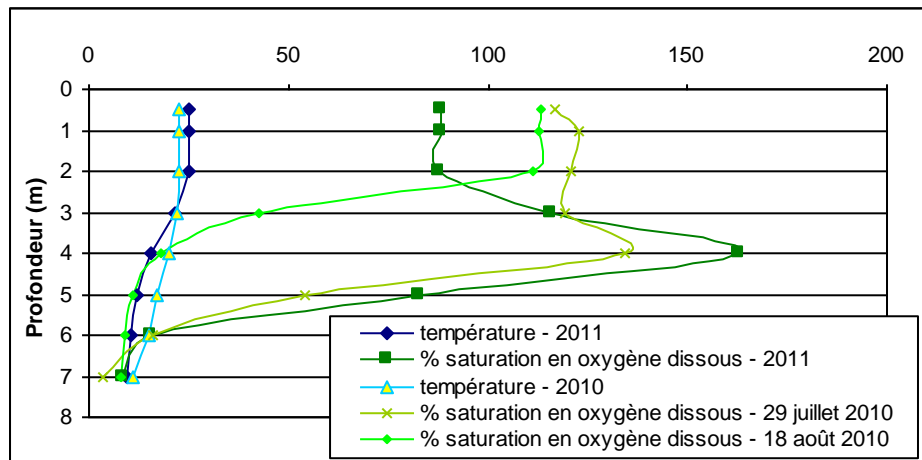
Diagrammes de vieillissement du milieu aquatique – Lac Carré 2011

Niveau de vieillissement		Oxygène dissous au fond du lac (% de saturation)	Transparence disque de Secchi (mètres)	Phosphore total au fond (ug/L)	
Eutrophe	Très élevé	0	0.5	150	
		2	0.6	127	
		4	0.7	104	
		6	0.8	81	
		8	0.9	58	
	10	1	35		
	Mésotrophe	Élevé	18	1.3	32
			26	1.6	29
			34	1.9	26
			42	2.2	23
50			2.5	20	
Moyen		54	2.8	18	
		58	3.1	16	
		62	3.4	14	
		66	3.7	12	
		70	4	10	
Oligotrophe	Faible	74	4.4	9	
		78	4.8	8	
		82	5.2	7	
		86	5.6	6	
		90	6	5	
	Très faible	92	6.8	4	
		94	7.6	3	
		96	8.4	2	
		98	9.2	1

Pour conclure, les données physico-chimiques prélevées au lac Carré entre 2009 et 2011, en plus des données de la docteure Louise Saint-Cyr, nous permettent de statuer quant à son état trophique puisqu'il est possible de se référer aux diagrammes de vieillissement présentés plus haut et de caractériser le lac Carré comme étant un lac eutrophe à tendance mésotrophe. Par ailleurs, depuis la mise en marche du *Speece cone* en 2002 ainsi que depuis l'abaissement du niveau de l'eau du lac deux hivers consécutifs, les herbiers de myriophylle à épis semblent beaucoup moins nombreux à la surface depuis 2009, mais ils atteignent toutefois la surface de l'eau dans la section nord du lac. De plus, malgré le témoignage de plusieurs riverains attestant d'une amélioration de l'état général du lac depuis les dernières années, il est tout de même primordial de respecter les recommandations générales et spécifiques afin de contribuer à l'amélioration de l'état de santé global du lac Carré.
