## Lac Cornu

**Tableaux compilant les données physico-chimiques prélevées au lac Cornu depuis 2002.**

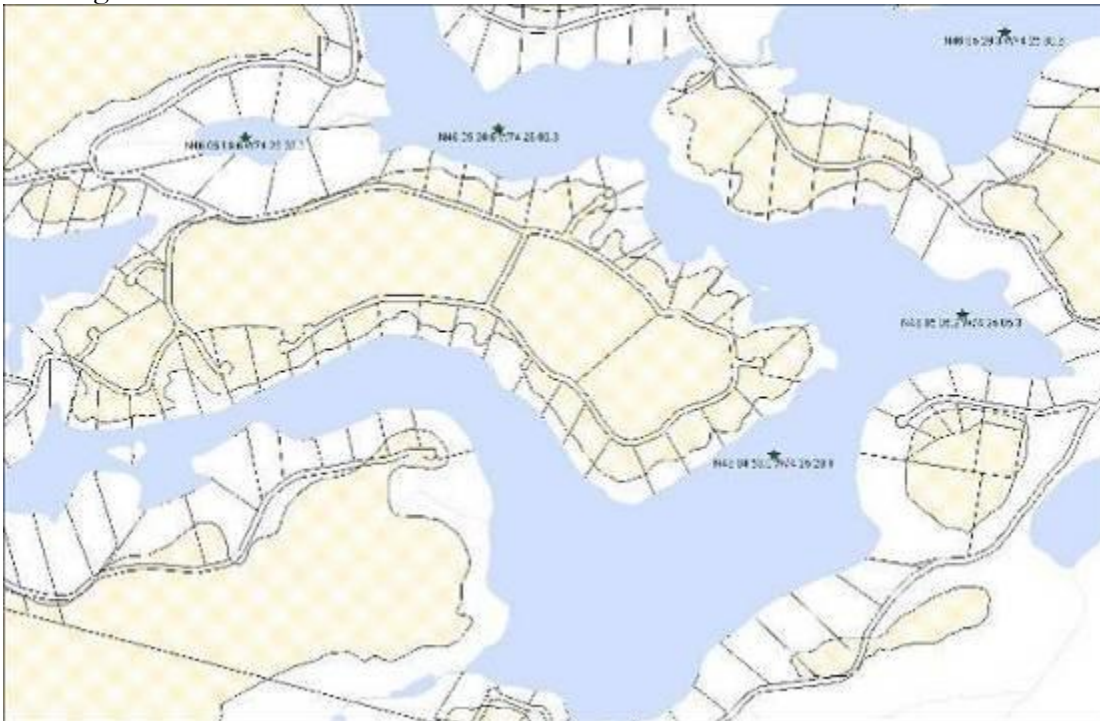
Carte de localisation des sites échantillonnés au lac Cornu dans le cadre des études d'eutrophisation effectuées en 2009 et en 2010 (fosse #1 : N 46°05'05.2" / W 074°25'05.3", fosse #2 : N 46°05'20.6" / W 074°26'02.3" et fosse #3 : N 46°04'53.0" / W 074°25'28.1").

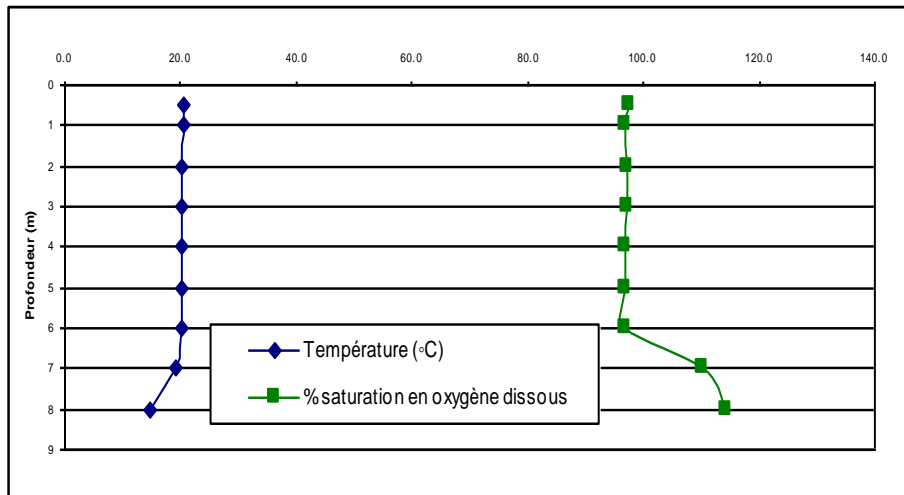
Profil physico-chimique - fosse #2 - 23 août 2010

Profondeur (m)	Température (°C)	Conductivité (mS/cm)	Oxygène dissous (mg/L)	% saturation en oxygène dissous	pH
0.5	20.4	0.024	8.9	97.56	6.7
1	20.4	0.024	8.8	97.01	6.8
2	20.3	0.024	8.8	97.06	6.8
3	20.3	0.024	8.8	97.06	6.8
4	20.3	0.024	8.8	96.95	6.8
5	20.2	0.024	8.8	96.95	6.8
6	20.2	0.024	8.8	96.90	6.8
<b>7</b>	<b>19.2</b>	<b>0.023</b>	<b>10.2</b>	<b>110.28</b>	<b>6.7</b>
<b>8</b>	<b>14.7</b>	<b>0.023</b>	<b>11.5</b>	<b>114.34</b>	<b>6.8</b>

Le lac Cornu est un lac thermiquement stratifié où les couches thermiques sont distribuées comme suit : épilimnion de 0 à  $\approx 7$  mètres, métalimnion de  $\approx 7$  mètres à  $\approx 9$  mètres et l'hypolimnion de  $\approx 9$  mètres jusqu'au fond du lac, soit environ 22 mètres.

La distribution de la concentration en oxygène dissous dans la colonne d'eau semble assez normale dans ce lac. En effet, le pourcentage de saturation en oxygène dissous est supérieur ou équivalent à 100% jusqu'à une profondeur de 13 mètres. Sous cette profondeur, un déficit en oxygène s'observe jusqu'au fond du lac. Néanmoins, les concentrations d'oxygène dissous permettent la survie des truites ( $\geq 5 \text{ mg/L}$ ) jusqu'à une profondeur de 20 mètres, ce qui donne au lac Cornu un potentiel de pêche récréative très intéressant. De ces faits, les résultats de 2010 sont positifs en ce qui concerne l'oxygène dissous au lac Cornu.

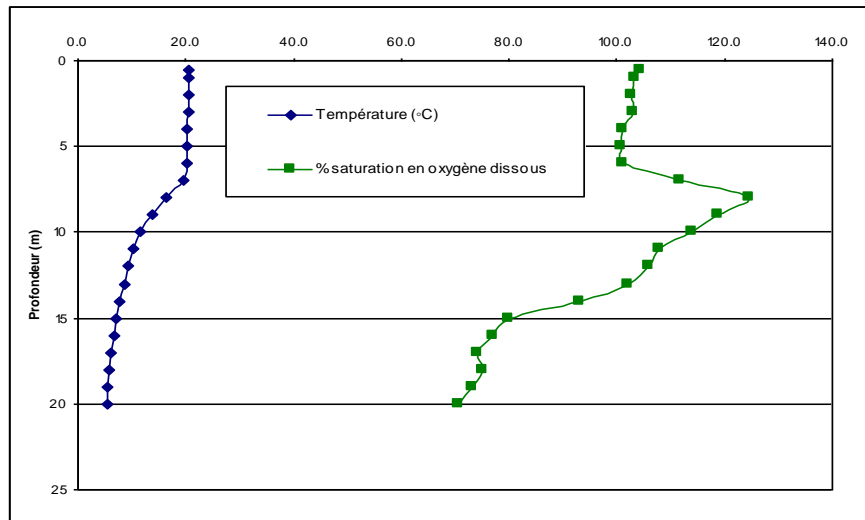
Profil physico-chimique - fosse #3 - 23 août 2010

Profondeur (m)	Température (°C)	Conductivité (mS/cm)	Oxygène dissous	% saturation en oxygène dissous	pH
0.5	20.6	0.024	9.3	104.37	6.8
1	20.7	0.024	9.2	103.42	6.8
2	20.6	0.024	9.2	102.86	6.9
3	20.5	0.024	9.2	102.92	6.9
4	20.4	0.024	9.2	101.02	6.9
5	20.4	0.024	9.2	100.91	6.9
6	20.3	0.024	9.2	101.08	6.9
7	<b>19.5</b>	<b>0.024</b>	<b>10.2</b>	<b>111.69</b>	<b>7.0</b>
8	<b>16.5</b>	<b>0.023</b>	<b>12.0</b>	<b>124.57</b>	<b>7.0</b>
9	<b>13.7</b>	<b>0.023</b>	<b>12.3</b>	<b>118.96</b>	<b>7.0</b>
10	11.7	0.023	12.3	113.90	7.0
11	10.3	0.023	12.2	107.99	7.0
12	9.3	0.023	12.2	105.81	7.0
13	8.5	0.023	11.8	102.17	7.0
14	7.7	0.023	11.0	93.01	6.9
15	7.0	0.024	9.7	80.07	6.8
16	6.7	0.024	9.3	76.94	6.8
17	6.3	0.024	9.2	74.07	6.8
18	5.9	0.024	9.4	75.20	6.7
19	5.5	0.024	9.1	73.19	6.6
20	5.3	0.024	9.0	70.63	6.6
