Lac de la Ripousse

Situation

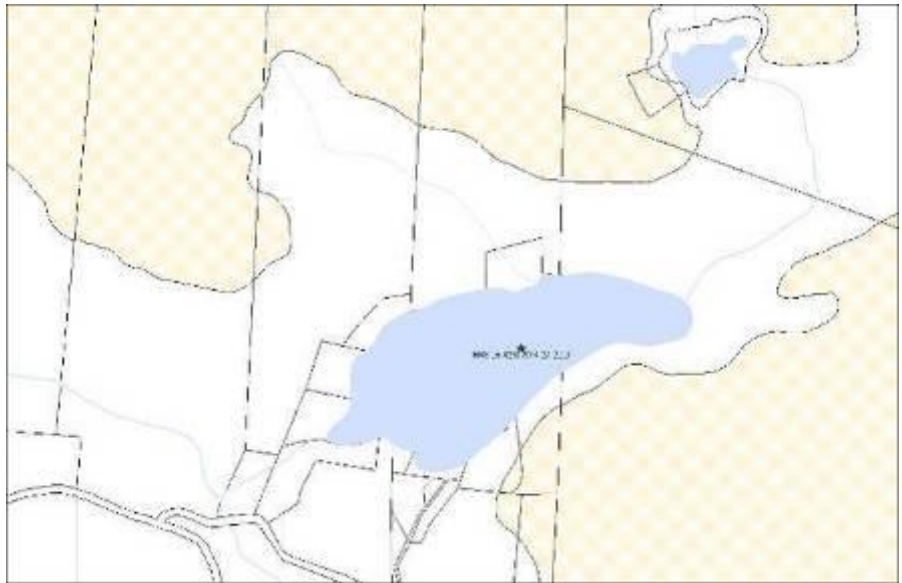
Carte de localisation du site échantillonné au lac de la Ripousse dans le cadre des études d'eutrophisation effectuées en 2009 (N 46°05'42.8\"/>
