Lac à la Caille

Tableaux compilant les données physico-chimiques prélevées au lac de la Caille depuis 2003.

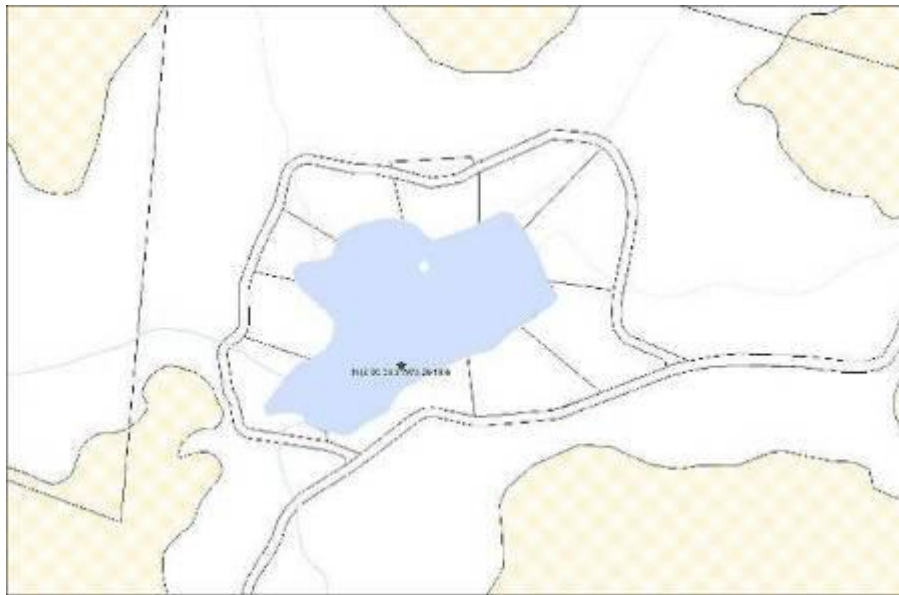
Carte de localisation du site échantillonné au lac à la Caille dans le cadre des études d'eutrophisation effectuées en 2009 (N 46°05'53.9" / W 074°26'18.6").

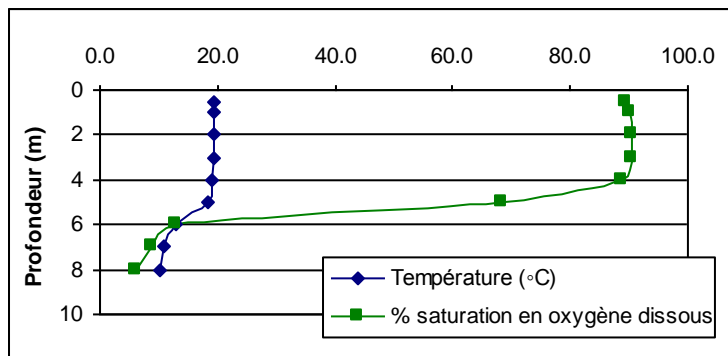
Diagrammes de vieillissement du milieu aquatique – Lac à la Caille 2010

Pour conclure, les données physico-chimiques prélevées au lac à la Caille en 2009 et en 2010 nous informent quant à son état trophique en se référant aux diagrammes de vieillissement du milieu aquatique présentés plus haut et en qualifiant le lac à la Caille
