Lac Caribou

Situation

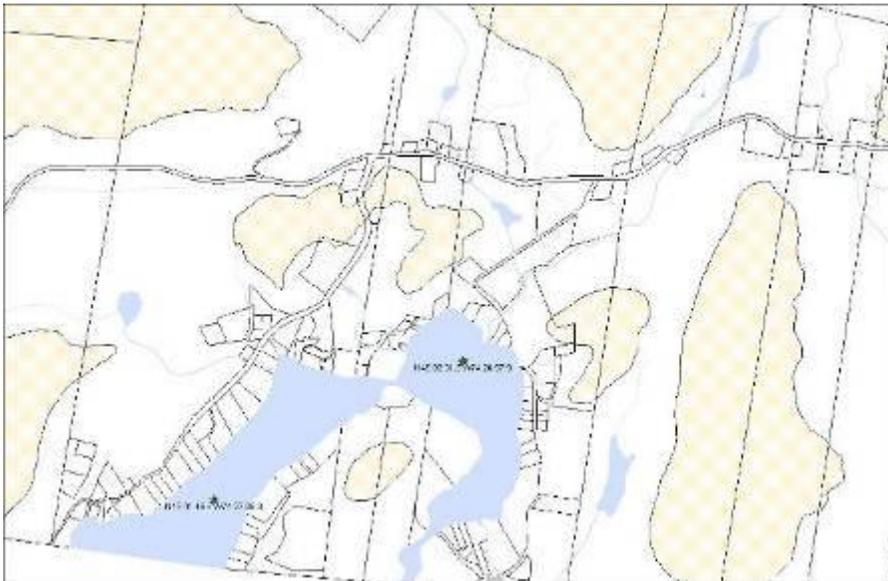
Carte de localisation des sites échantillonnés au lac Caribou dans le cadre des études d'eutrophisation effectuées en 2009 (fosse #1 « ouest » : N 46°01'46.6" / W 074°27'35.3" et fosse #2 « est » : N 46°02'01.6" / W 074°26'57.9").

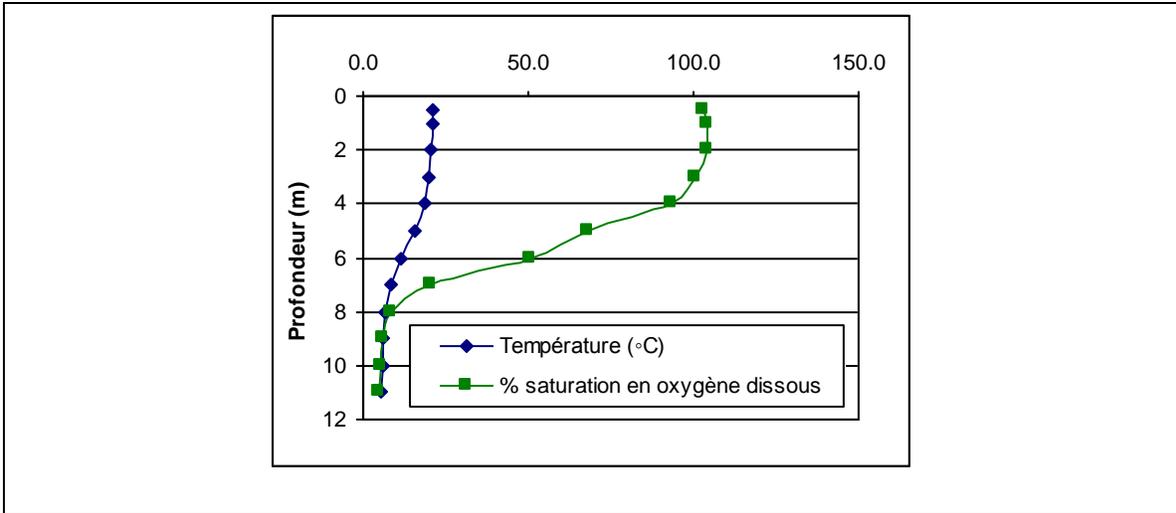
Diagrammes de vieillissement du milieu aquatique – Lac Caribou 2010

Pour conclure, les données physico-chimiques prélevées au lac Caribou en 2009 et en 2010 nous informent quant à son état trophique en se référant aux diagrammes de vieillissement du milieu aquatique présentés plus haut en classant le lac Caribou comme étant un lac mésotrophe à tendance eutrophe par son pourcentage de saturation en oxygène dissous au fond du lac ou mésotrophe à tendance oligotrophe par sa concentration de phosphore à la surface. Par contre, en considérant la fréquence des blooms d'algues bleu-vert observés en 2009, il est fort probable que l'état trophique réel de ce lac soit davantage méso-eutrophe. Par ailleurs, l'absence de bloom d'algues bleues dans la fosse #2 est surprenante considérant la concentration en phosphore qui a grandement augmenté dans l'hypolimnion de cette section du lac, puisque la fosse #1 qui connaît annuellement des épisodes de cyanobactéries depuis 2008 a vu sa concentration en phosphore total diminuer depuis 2003. Il est primordial de respecter les recommandations spécifiques et générales afin de contribuer à l'amélioration de la qualité de l'eau afin et ainsi tenter de ralentir les processus d'eutrophisation.
