Lac Paquette

Situation

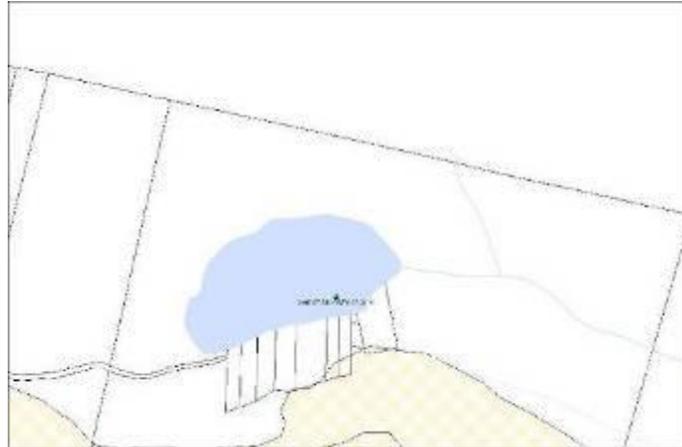
Carte de localisation du site échantillonné au lac Paquette dans le cadre des études d'eutrophisation effectuées en 2009 (N 46°07'56.4"/ W 074°26'31.4").

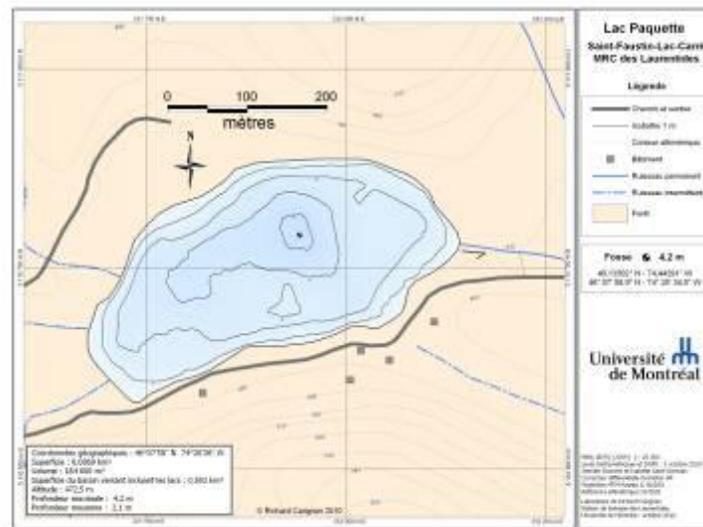
Nouvelle carte bathymétrique du lac Paquette où figure la localisation du nouveau point d'échantillonnage pour 2011 (N 46° 07' 35.0"/ W 74° 23' 55.2")

Ces données proviennent du nouveau site d'échantillonnage.

D'après les résultats obtenus à partir de l'ancien point d'échantillonnage, le lac Paquette n'est pas un lac thermiquement stratifié, car nous n'avons atteint que 2 mètres de profondeur. Par contre, suite aux données prélevées au nouveau point d'échantillonnage en 2011, on peut affirmer qu'il y a une légère stratification thermique dans le lac Paquette qui se présente comme suit : épilimnion de 0 à 2 mètres, métalimnion entre 2 et 3 mètres et l'hypolimnion de 3 mètres jusqu'au fond.
